Communauté  
d'Agglomération  
Castres-Mazamet

**Révision du zonage  
d'Assainissement - Schéma Directeur  
d'Assainissement  
Commune de Labruguière**

**Phase 3 : Schéma directeur  
d'Assainissement – Programme  
prévisionnel de travaux**

**ENTECH Ingénieurs Conseils**

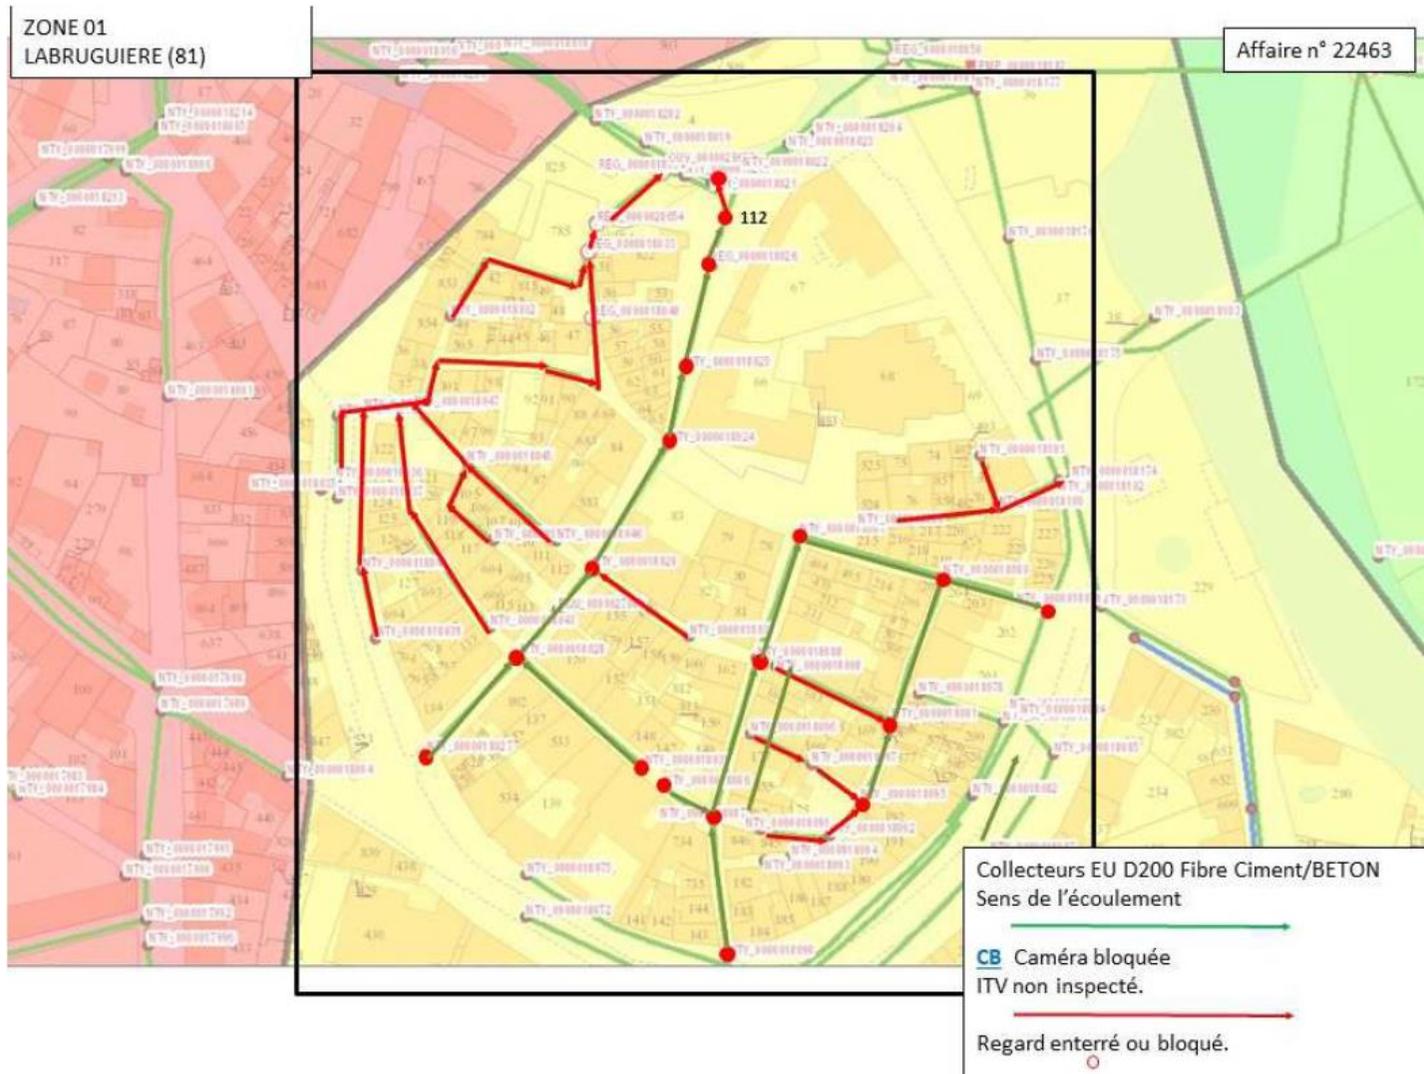
4.2.2.1 Zone 1

Localisation regards	L tronçon (ml)	Diamètre (mm)	nature tuyau	Nombre de branchements	Type de défaut											Observations	
						Fissure ouverte	Rupture / Casse	Décentrage de l'assemblage	Déboîtement - Joint apparent	Réparation défectueuse	Ensemble de racines	Dégradation de surface	Obstructions - dépôts	Branchement pénétrant	Branchement direct buriné	Flache		
Réseau 1																		
Rue de La Tuilerie	18067-18066	21,5	400	béton	2	8		1									Très mauvais état	
	18067-103	12,3	400	béton	0			1										
	103-18068	20,2	400	béton	2	1		1				1					Très mauvais état	
	18068-18064	31,9	400	béton	3			4										Mauvais état
	18064-18069	33	400	béton	4	1		4										Très mauvais état
	<b>Bilan</b>	<b>119</b>	<b>400</b>	<b>béton</b>	<b>11</b>	<b>10</b>	<b>0</b>	<b>11</b>	<b>0</b>	<b>0</b>	<b>0</b>	<b>1</b>	<b>0</b>	<b>0</b>	<b>0</b>	<b>0</b>	<b>Présence de 22 défauts</b>	
Place de l'Europe	18069-18070	10,5	400	béton	0											1	Léger flache - Bon état général

18070-18071	24,5	400	béton	0												Bon état général	
	18073-18071	18,6	400	béton	0												Bon état général	
		<b>Bilan</b>	<b>54</b>	<b>400</b>	<b>béton</b>	<b>0</b>	<b>0</b>	<b>0</b>	<b>0</b>	<b>0</b>	<b>0</b>	<b>0</b>	<b>0</b>	<b>0</b>	<b>0</b>	<b>0</b>	<b>1</b>	<b>Présence de 1 défaut</b>
Av. Victor Averous	18071-REG18419	25	400	béton	0												Bon état général	
	REG18419-18873	11	400	béton	0											1	Flache - Bon état général	
	18873-18860	3	400	béton	0												Bon état général	
		<b>Bilan</b>	<b>39</b>	<b>400</b>	<b>béton</b>	<b>0</b>	<b>0</b>	<b>0</b>	<b>0</b>	<b>0</b>	<b>0</b>	<b>0</b>	<b>0</b>	<b>0</b>	<b>0</b>	<b>0</b>	<b>1</b>	<b>Présence de 1 défaut</b>
Réseau 2																		
Zone 1 - Rue Louis Glèze	107 (18112)-18985	18,5	400	béton	3			4			2	1		1	2		Très mauvais état	
	107-108 (18111)	37,4	400	béton	7									3	4			
	108-109 (18110)	45,3	400	béton	4						1		1	1	2		Dépôts 50%

116 (18109) - 117	30,6	400	béton	6									1	4			
		<b>Bilan</b>	<b>131,8</b>	<b>400</b>	<b>béton</b>	<b>20</b>	<b>0</b>	<b>0</b>	<b>4</b>	<b>0</b>	<b>0</b>	<b>3</b>	<b>1</b>	<b>1</b>	<b>6</b>	<b>12</b>	<b>0</b>	<b>Présence de 27 défauts</b>
Zone 1 - Bd de la République	18105-18106	3,1	400	béton	0			1										
	112-18106	39,9	400	béton	5			1				1					Mauvais état	
	18107-112	13,9	400	béton	0	1											Mauvais état	
	18107-18085	23,6	400	béton	1			1										
	110 (18083)-18085	16,8	400	béton	0			1										
	110 (18083)-18082	45,3	400	béton	4							1				4	Parois manquante - Très mauvais état	
	<b>Bilan</b>	<b>142,6</b>	<b>400</b>	<b>béton</b>	<b>10</b>	<b>1</b>	<b>0</b>	<b>4</b>	<b>0</b>	<b>0</b>	<b>0</b>	<b>2</b>	<b>0</b>	<b>0</b>	<b>4</b>	<b>0</b>	<b>Présence de 11 défauts</b>

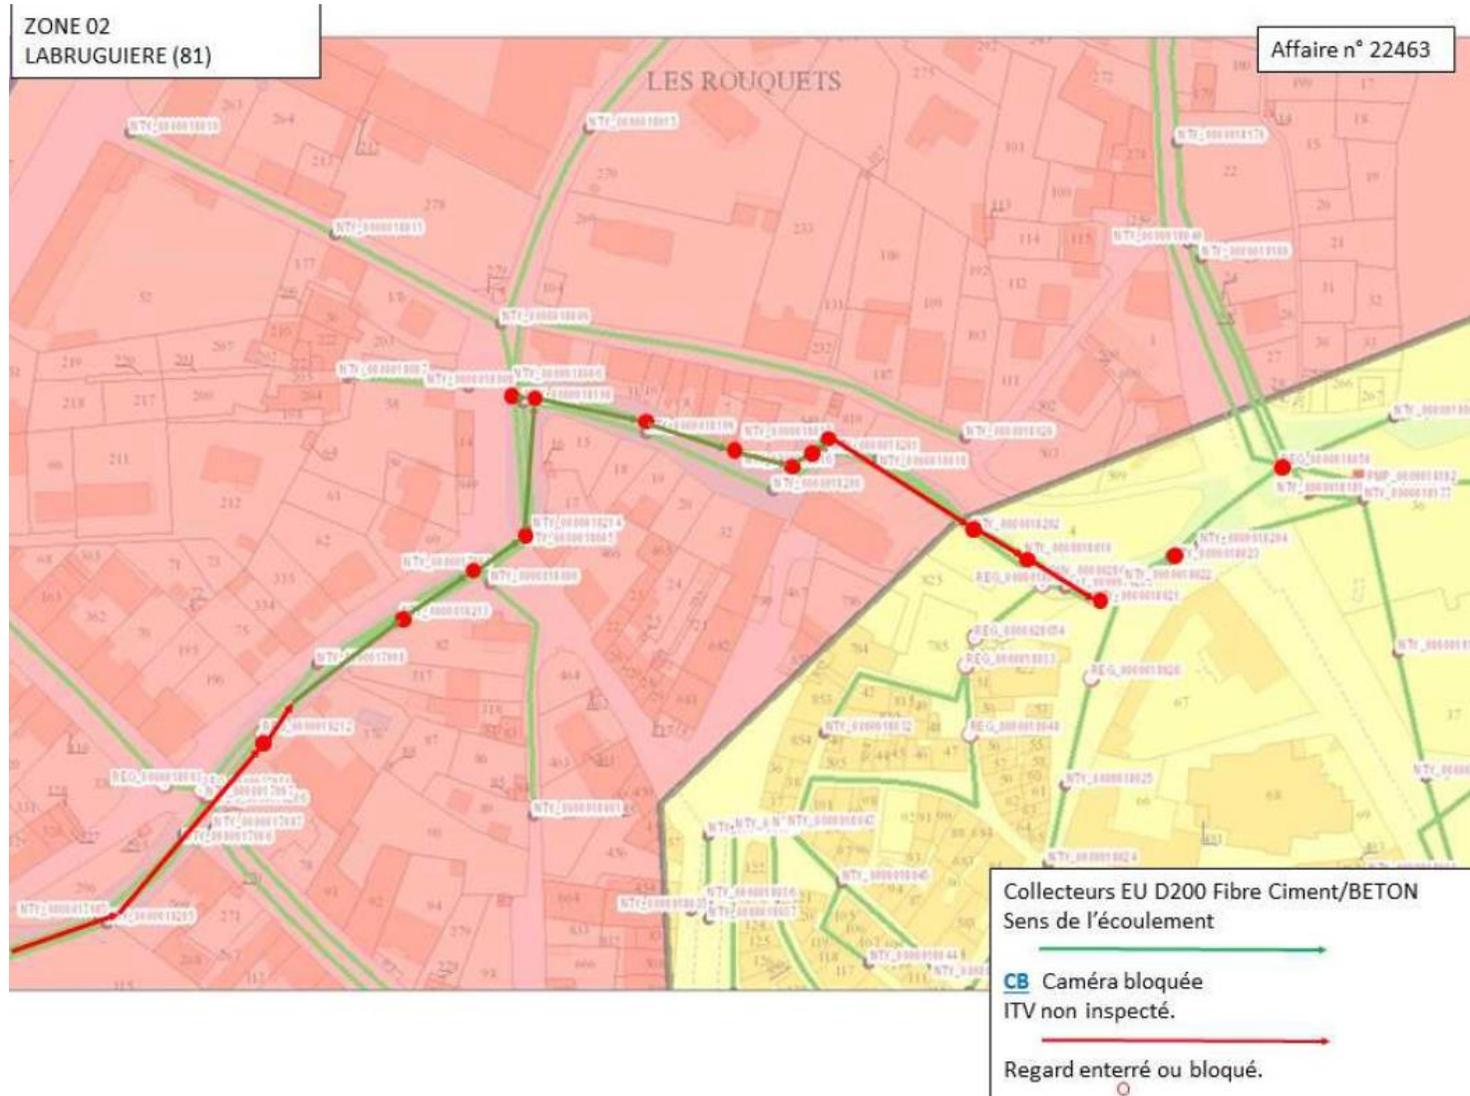
4.2.2.2 Zone 2

Localisation regards	L tronçon (ml)	Diamètre (mm)	nature tuyau	Nombre de branchements	Type de défaut											Observations
						Fissure ouverte	Rupture / Casse	Décentrage de l'assemblage	Déboîtement - Joint apparent	Réparation défectueuse	Ensemble de racines	Dégradation de surface	Obstructions - dépôts	Branchement pénétrant	Branchement direct buriné	Flache	
<b>Ruisseau Montimont</b>	Réseau 1																
	201-18006	5,6	200	PVC-U	0												
	18006-202	27,3	500	Fonte	1												
	202-18016	37,1	500	Fonte	3												
	203-18016	13,2	500	Fonte	0												
	18016-204	3,9	500	Fonte	0												
	17980-17979	43,6	500	Fonte	1												
	17980-17981	32	500	Fonte	3												
	17980-17985	15,7	300	Fonte	2			2				1				Inspection stopée avant le nœud d'arrivée car risque de bloquer la caméra ?	
	17981-17985	39,5	300	Fonte	2												
	18005-18213	45,4	300	Fonte	3												
	18006-18005	42,3	500	Fonte	0			1									Déviations angulaires

18023-18022	31,2	500	Fonte	1												
	18213-18212	39,6	300	Fonte	4												Inspection stopée avant le nœud d'arrivée car risque de bloquer la caméra ?
18050-18023	44,2	500	Fonte	0													
<b>Bilan</b>	<b>420,6</b>	<b>200 à 500</b>	<b>Fonte</b>	<b>20</b>	<b>0</b>	<b>0</b>	<b>3</b>	<b>0</b>	<b>0</b>	<b>0</b>	<b>1</b>	<b>0</b>	<b>0</b>	<b>0</b>	<b>0</b>	<b>Présence de 4 défauts</b>

Ce tronçon situé dans le réseau ne présente pas de défauts importants. Les défauts identifiés concernent principalement des problèmes de passage de la caméra au niveau de coudes, le technicien n'ayant pas pris alors le risque de passer.

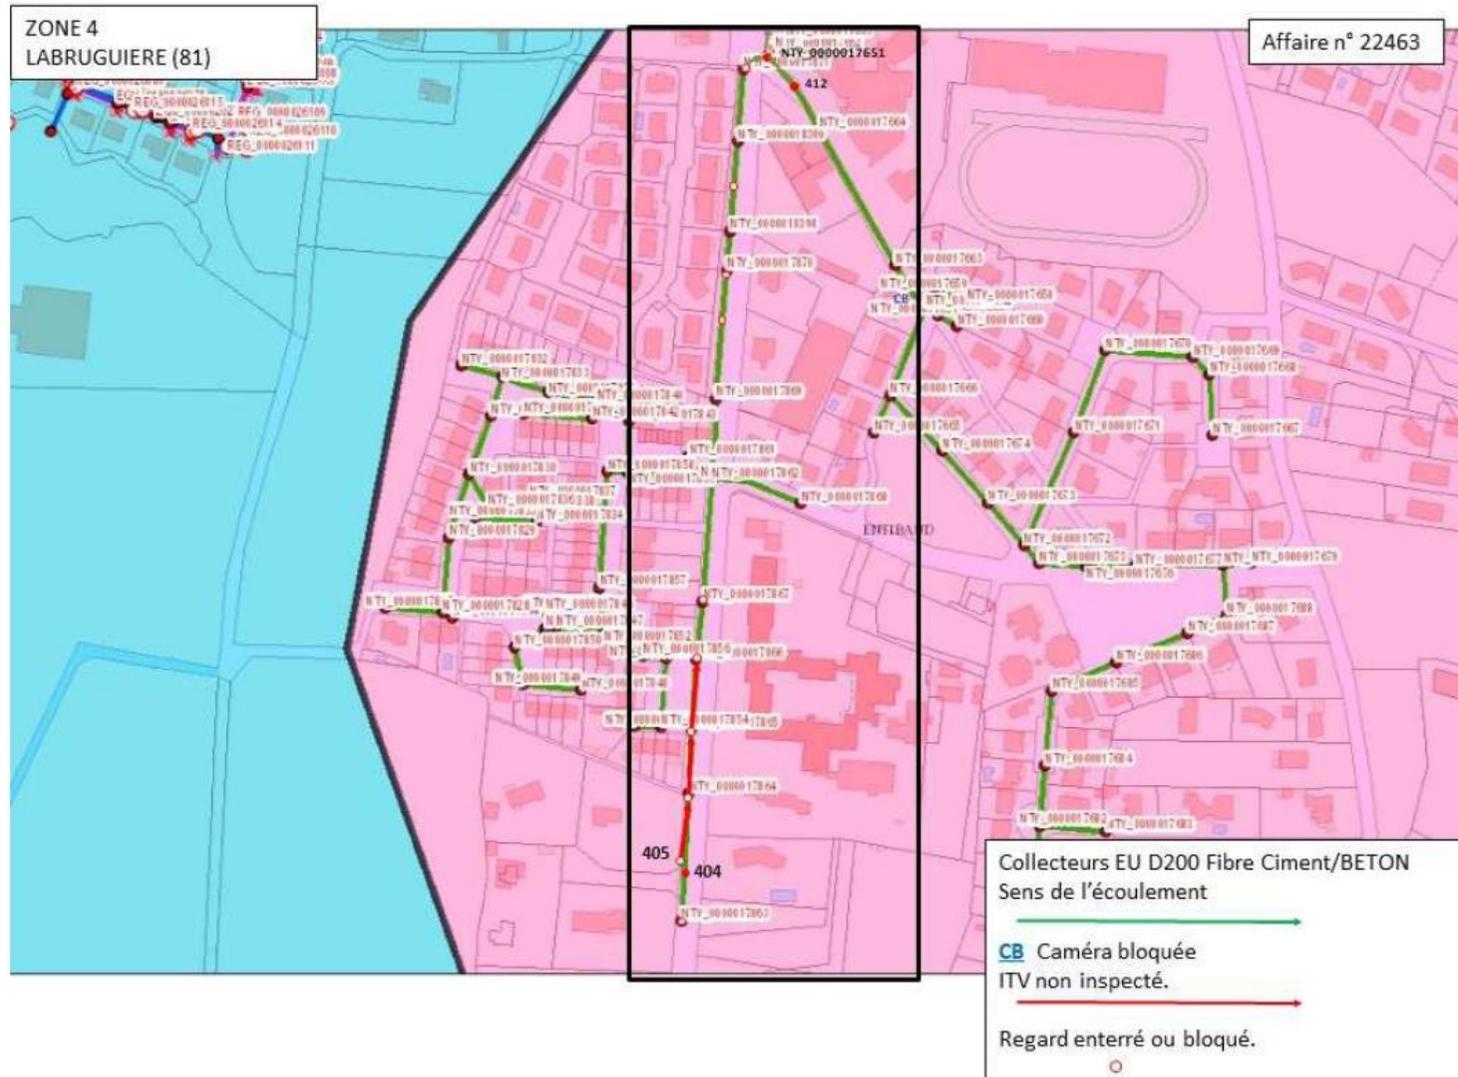
4.2.2.4 Zone 4

Localisation regards	L tronçon (ml)	Diamètre (mm)	nature tuyau	Nombre de branchements	Type de défaut											Observations
						Fissure ouverte	Rupture / Casse	Décentrage de l'assemblage	Déboîtement - Joint apparent	Réparation défectueuse	Ensemble de racines	Dégradation de surface	Obstructions - dépôts	Branchement pénétrant	Branchement direct buriné	Flache	
Réseau 1																	
Rue Paul Gauguin	17828-400	18,9	160	Fibro-ciment	0			1	2							Joins apparents pénétrants et rompus	
	17828-17827	26,2	160	Fibro-ciment	1			1						1			
	400-401	7,2	160	Fibro-ciment	0			1									
	401-402	15,3	160	Fibro-ciment	0			1									
	402-17829	3,5	160	Fibro-ciment	0										1	Flache 20%	
	17829-17830	31,4	160	Fibro-ciment	3							3			1	Dépôts grossiers 30% - Infiltration	
	17830-17831	36	160	Fibro-ciment	2			1				1				Dépôts grossiers 50%	
	17830-17836	19,4	160	Fibro-ciment	0			1									
<b>Bilan</b>	<b>157,9</b>	<b>160</b>	<b>Fibro-ciment</b>	<b>6</b>	<b>0</b>	<b>0</b>	<b>6</b>	<b>2</b>	<b>0</b>	<b>0</b>	<b>0</b>	<b>4</b>	<b>0</b>	<b>1</b>	<b>2</b>	<b>Présence de 15 défauts</b>

Réseau 2																	
Rue Paul Claudel	17833-17832	25,6	160	Fibro-ciment	4												
	17839-17833	25,5	160	Fibro-ciment	3												
	17840-17839	27,8	160	Fibro-ciment	4										1	Flache 20%	
	17842-17840	10	160	Fibro-ciment	0			2								Déplacements d'assemblage	
	17842-17841	35,5	160	Fibro-ciment	5												
	17843-17840	20,1	160	Fibro-ciment	0			1									
<b>Bilan</b>	<b>144,5</b>	<b>160</b>	<b>Fibro-ciment</b>	<b>16</b>	<b>0</b>	<b>0</b>	<b>3</b>	<b>0</b>	<b>0</b>	<b>0</b>	<b>0</b>	<b>0</b>	<b>0</b>	<b>0</b>	<b>1</b>	<b>Présence de 4 défauts</b>	
Réseau 3																	
Rue Edouard Manet	17843-17859	27,6	160	Fibro-ciment	0	1		1								Fissure ouverte circonférentielle	
	403-17858	45	160	Fibro-ciment	0						1					Dépôts grossiers 50%	
	17857-403	32,1	160	Fibro-ciment	5			1		1	1				1	Flache 80% - Dépôts grossiers 60% - Grosse racine isolée.	
	17852-17857	17,9	160	Fibro-ciment	0										1	Flache 50%

<b>Bilan</b>	<b>122,6</b>	<b>160</b>	<b>Fibro-ciment</b>	<b>5</b>	<b>1</b>	<b>0</b>	<b>2</b>	<b>0</b>	<b>0</b>	<b>1</b>	<b>0</b>	<b>2</b>	<b>0</b>	<b>0</b>	<b>2</b>	<b>Présence de 8 défauts</b>
Réseau 4																	
Rue Odilon Redon	17846-17845	15	160	Fibro-ciment	0			1							1	Flache 10%	
	17846-17847	12	160	Fibro-ciment	0						1					Dépôts grossiers 45%	
	17852-17847	14,1	160	Fibro-ciment	2			1			1					Dépôts grossiers 30%	
	17852-17854	35	160	Fibro-ciment	0												
	<b>Bilan</b>	<b>76,1</b>	<b>160</b>	<b>Fibro-ciment</b>	<b>2</b>	<b>0</b>	<b>0</b>	<b>2</b>	<b>0</b>	<b>0</b>	<b>0</b>	<b>0</b>	<b>2</b>	<b>0</b>	<b>0</b>	<b>1</b>	<b>Présence de 5 défauts</b>

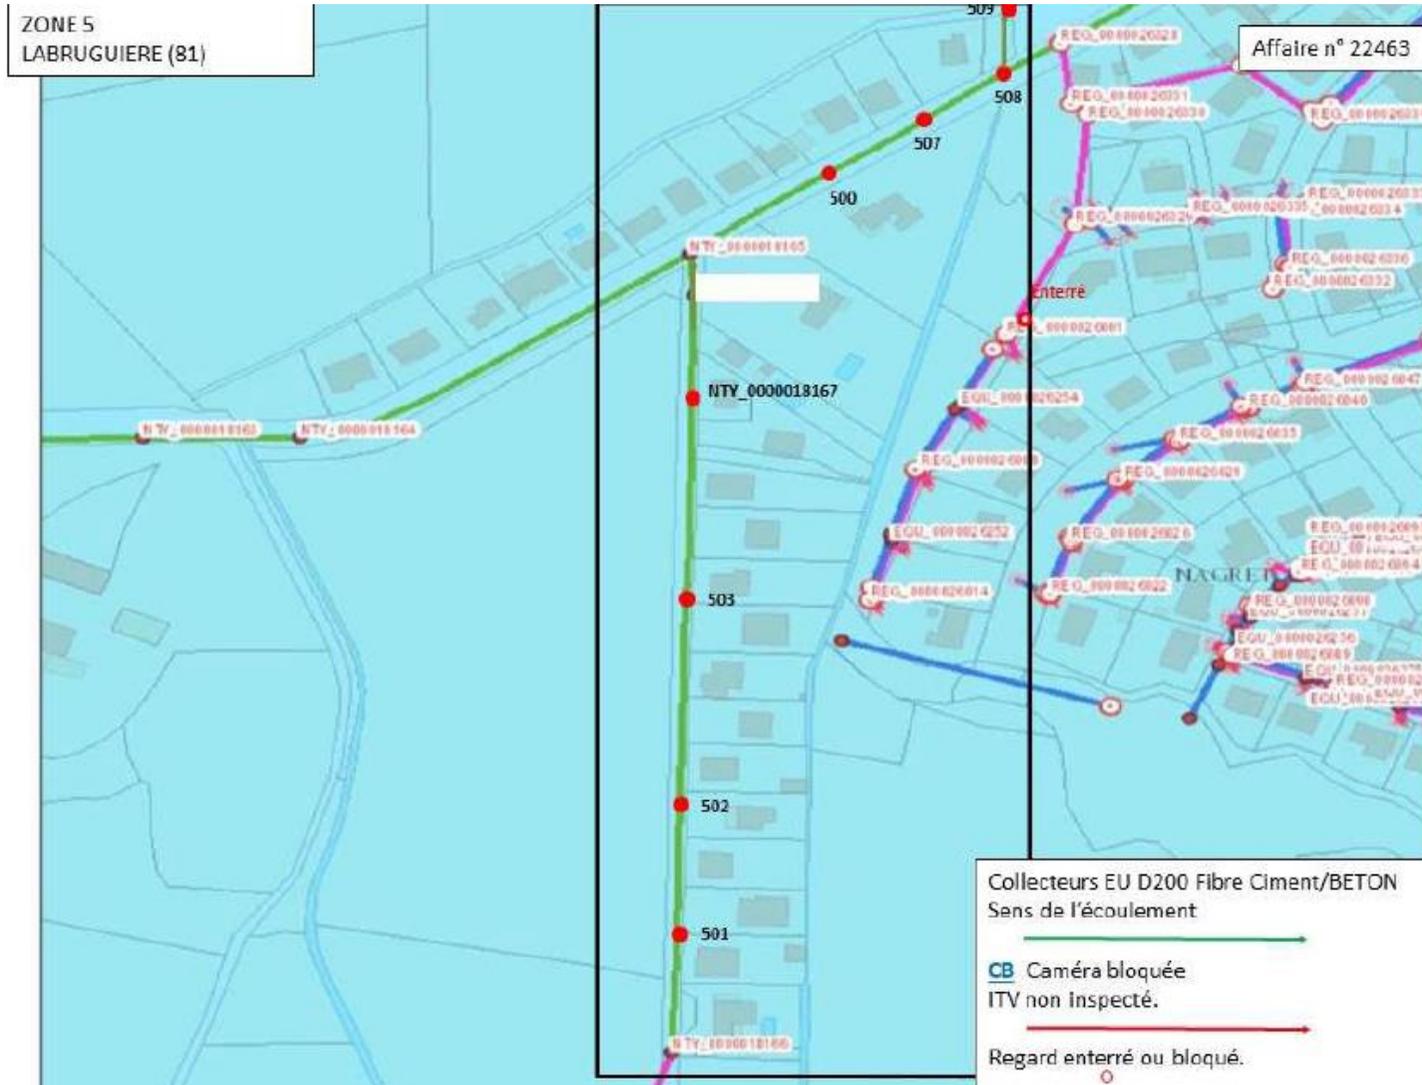
4.2.2.5 Zone 5

Localisation regards	L tronçon (ml)	Diamètre (mm)	nature tuyau	Nombre de branchements	Type de défaut											Observations	
						Fissure ouverte	Rupture / Casse	Décentrage de l'assemblage	Déboîtement - Joint apparent	Réparation défectueuse	Ensemble de racines	Dégradation de surface	Obstructions - dépôts	Branchement pénétrant	Branchement direct buriné	Flache		
Av. Arthur Batut	Réseau 1																	
	18165-500	36,3	200	PVC-U	1													
	500-507	32	200	PVC-U	0			2										
	507-508	42	200	PVC-U	0			1		1							Ensemble complexe de racines	
	508-509	29,1	200	PVC-U	0							1	2					Poinçonnement
<b>Bilan</b>	<b>139,4</b>	<b>200</b>	<b>BETON</b>	<b>1,0</b>	<b>0,0</b>	<b>0,0</b>	<b>3,0</b>	<b>0,0</b>	<b>0,0</b>	<b>1,0</b>	<b>1,0</b>	<b>2,0</b>	<b>0,0</b>	<b>0,0</b>	<b>0,0</b>	<b>0,0</b>	<b>Présence de 7 défauts</b>	
Allée Parc de Montimont	Réseau 2																	
	18166-501	40,8	200	PVC-U	1						1						Poinçonnement

501-502	36,1	200	PVC-U	1										1		Flache 10%	
	502-503	64,5	200	PVC-U	2													
	503-18167	51,1	200	PVC-U	1						1					1	Flache 40% - Ensemble complexe de racines	
	18167-18165	65,3	200	PVC-U	1				1		1							Joint déplacé non rompu - Ensemble complexe de racines
<b>Bilan</b>	<b>257,8</b>	<b>200</b>	<b>BETON</b>	<b>6</b>	<b>0</b>	<b>0</b>	<b>0</b>	<b>1</b>	<b>0</b>	<b>2</b>	<b>1</b>	<b>0</b>	<b>0</b>	<b>0</b>	<b>0</b>	<b>2</b>	<b>Présence de 6 défauts</b>	
Amont Allée Parc Montimont	Réseau 3																	
	EQU26623-505	54	200	PVC-U	0			1			1	2				1	2 poinçonnements - Radicelles - déplacement longitudinal	
	505-506	83,6	200	PVC-U	0			1								4	Flaches jusqu'à 30%	
	506-504	29,9	200	PVC-U	0											1		
	18166-504	23,3	200	PVC-U	0			2										Déplacements longitudinaux
	<b>Bilan</b>	<b>190,8</b>	<b>200</b>	<b>BETON</b>	<b>0</b>	<b>0</b>	<b>0</b>	<b>4</b>	<b>0</b>	<b>0</b>	<b>1</b>	<b>2</b>	<b>0</b>	<b>0</b>	<b>0</b>	<b>0</b>	<b>6</b>	<b>Présence de 13 défauts</b>
